Änderung Verkabelung zwischen Bühne und Bedienpult

Artikel-Nr.: X26 Hersteller: Krömer EAN-Code: 0757284118838

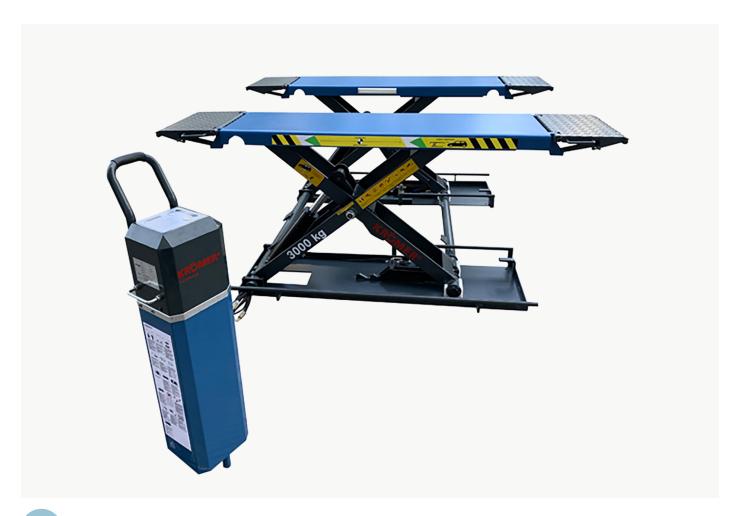
Problem: Elekro-Stecker aus Bühne passt nicht mit dem Stecker vom Bedienpult kommend zusammen.

? Ursache: Inkompartibler Stecker

Lösung: Verkabelung vom 10er Stecker aus der Bühne wie folgt ändern: Seite 2
Seite 3

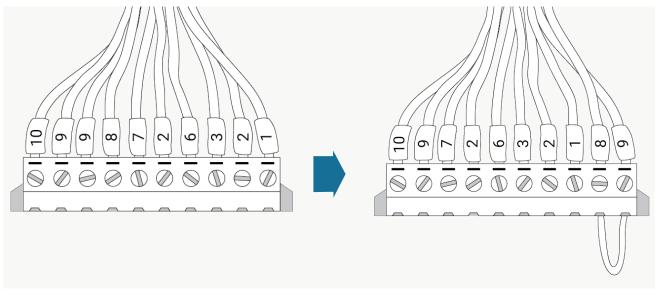
1 Änderung der Verkabelung der Scherenhebebühne; Variante 1

10er-Stecker der Bühne muss wie gezeigt verändert werden.

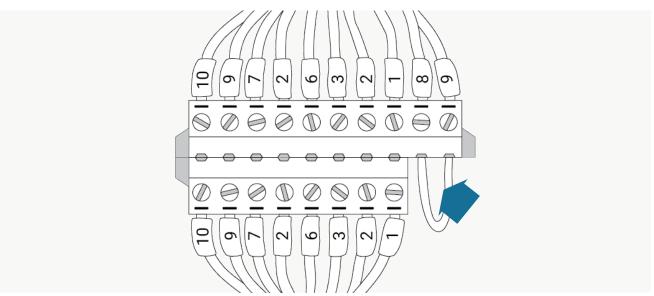
Variante 1

Danach den 8er Stecker aus dem Bedienpult mit dem 10er Stecker der Bühne verbinden und die freien Kabel 8-9 mit Elektrokabel überbrücken.

Um eine problemlose Verbindung zu ermöglichen muss am Stecker des Bedienpults das äußere Verbindungsstück mit einem Cutter-Messer o.Ä. entfernt werden.

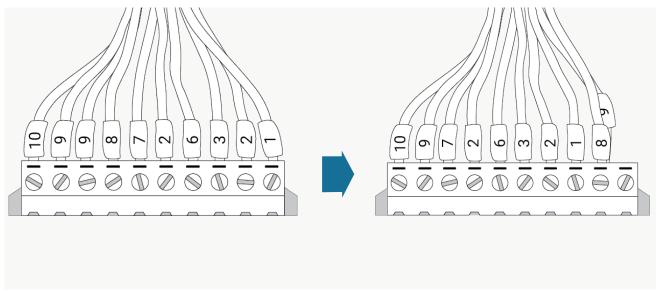
3 Änderung der Verkabelung der Scherenhebebühne; Variante 2

10er-Stecker der Bühne muss wie gezeigt verändert werden.

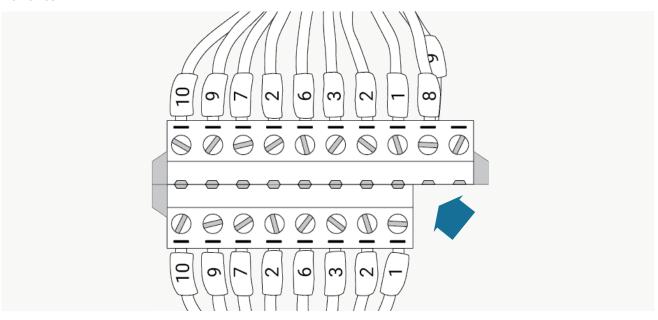
Variante 2

Danach den 8er Stecker aus dem Bedienpult mit dem 10er Stecker der Bühne verbinden.

Um eine problemlose Verbindung zu ermöglichen muss am Stecker des Bedienpults das äußere Verbindungsstück mit einem Cutter-Messer o.Ä. entfernt werden.
