## Wie wird die Auffarrampe arretiert?

Auffarrampe kann nicht arretiert werden

Artikel-Nr.: X40, XX50  
Hersteller: Krömer  
EAN-Code: 0757284116124

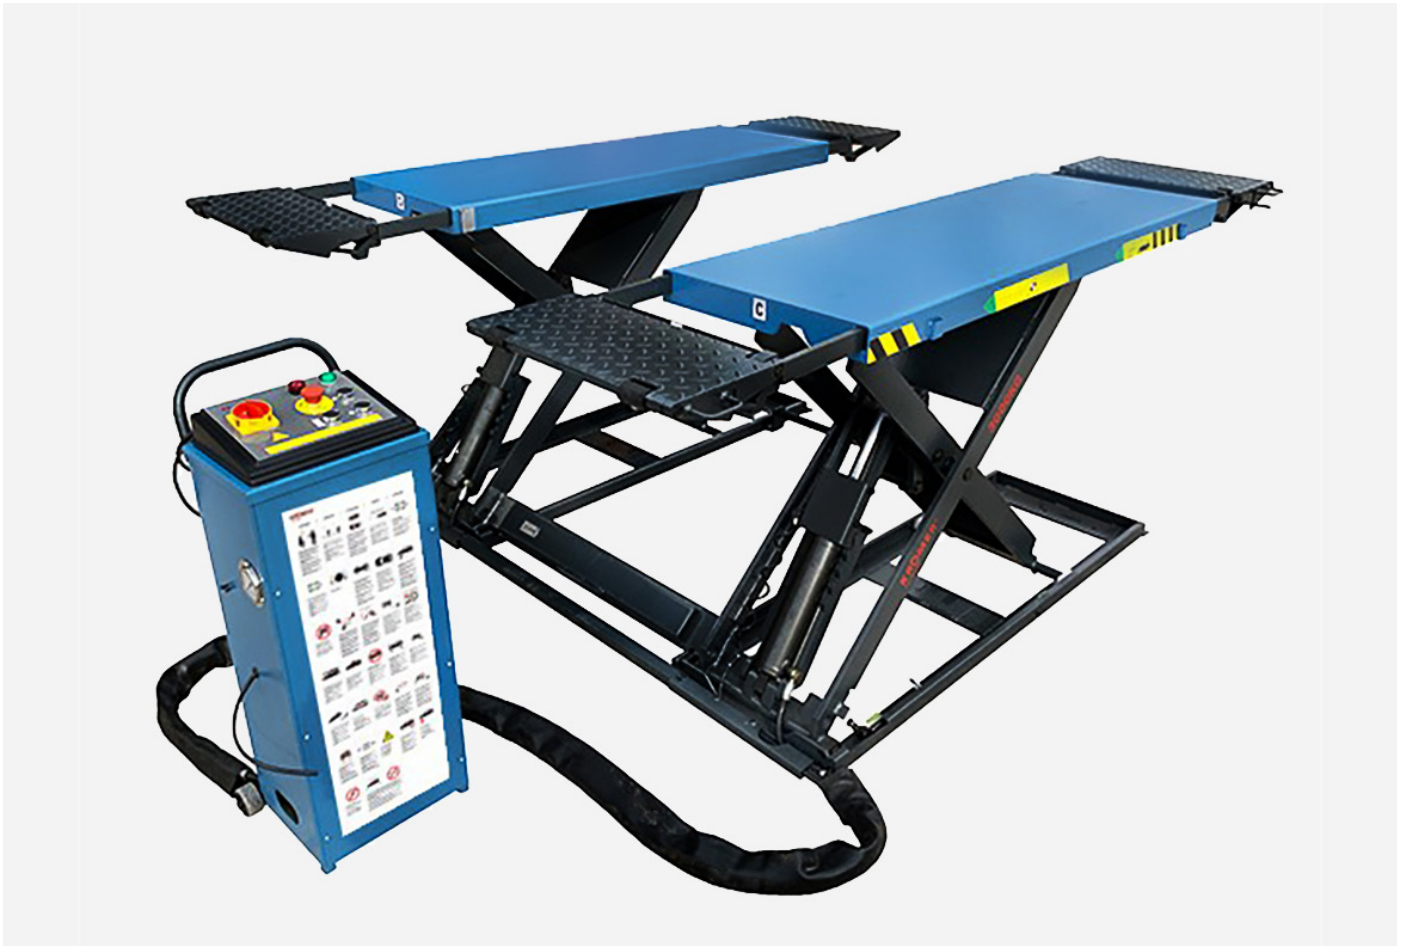
**Problem:** Auffarrampe lässt sich beim nach oben klappen nicht Arretieren

**Ursache:** Eine Fehlerhafte Einstellung der Auffarrampe im Rahmen des Aufbaus

**Lösung:** Der Arretierungshebel wird nach justiert, sodass beim Hochklappen die Auffarrampe automatisch in die Arretierung einrastet.
